LE RETABLE DU VAUMAIN

PATRIMOINE

Restauré

EN RÉGION PICARDIE

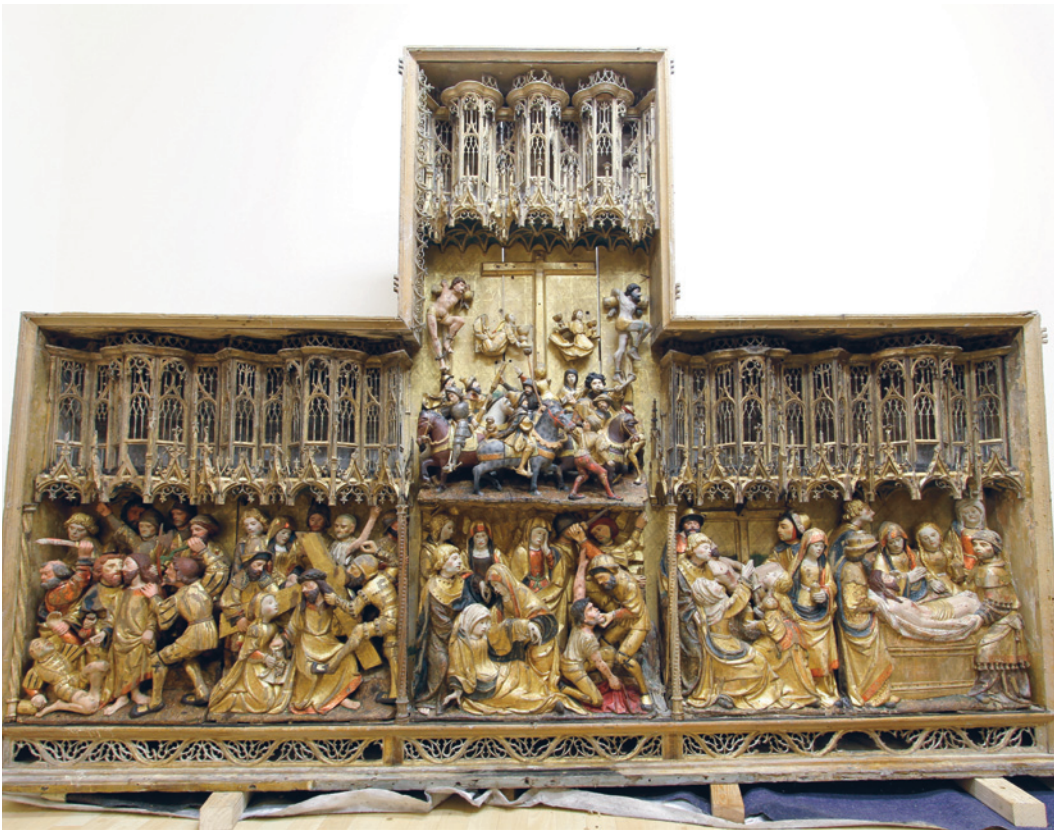
Fig. 1 - Le retable après restauration dans l'atelier

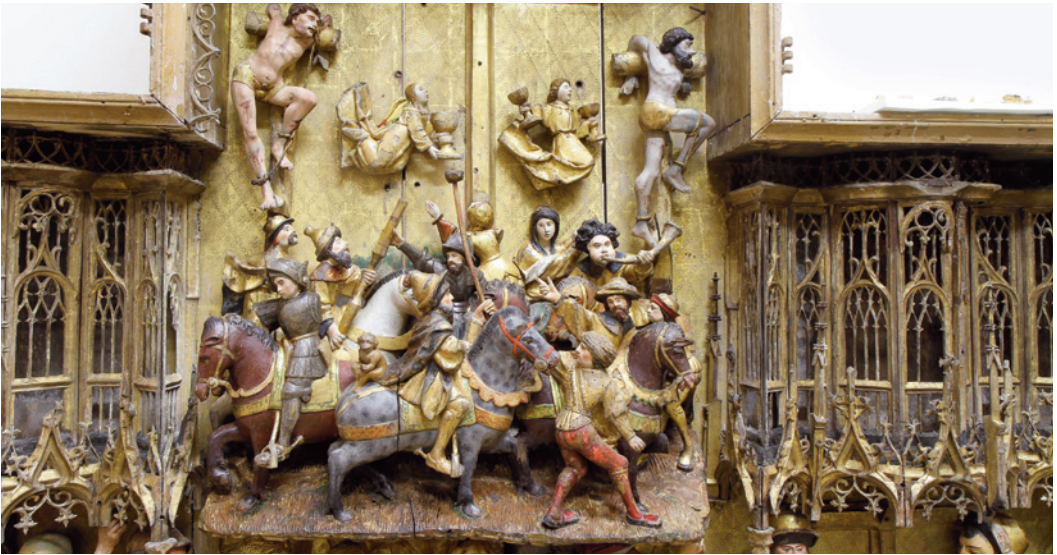
Fig. 2 - Détail de la Crucifixion

Les scènes choisies pour illustrer la Passion du Christ se retrouvent fréquemment d'un retable à l'autre. Celui du Vaumain présente les principales : de gauche à droite, l'Arrestation du Christ avec l'épisode de Malchus, le Portement de croix, où est représentée Véronique, associé à la Crucifixion du registre supérieur (fig. 2), la Pâmoison de la Vierge avec à dextre les soldats se disputant le manteau du Christ, la Descente de croix et la Mise au tombeau. Certains personnages, comme saint Jean, sont récurrents, reconnaissables à leur habit et coiffure identiques. L'étagement des reliefs sur deux plans et la différence d'échelle entre les reliefs du registre inférieur et ceux du registre supérieur, plus petits, permettent de suggérer la profondeur spatiale.

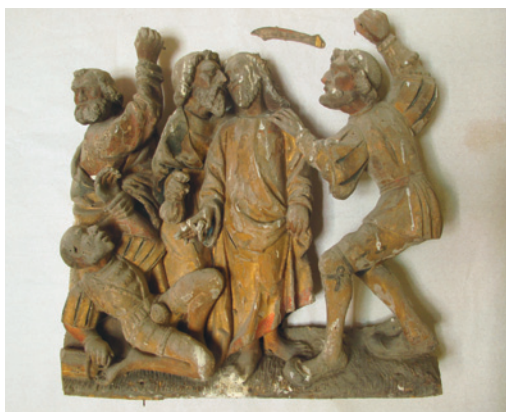
Les reliefs sont sculptés en bois de noyer, le plus couramment utilisé par les sculpteurs picards avec le chêne. Ils sont fixés par un système de clous inversés qui les relie à la planche inférieure de la caisse : les clous fichés dans la base des reliefs en traversant le dessous de la caisse croisent ceux qui sont plantés par la face des reliefs. Les reliefs du deuxième plan sont pour la plupart rehaussés par de petites cales de bois (fig. 6, 7 et 8).

Fig. 6 - Le relief du Baiser de Judas déposé avant restauration

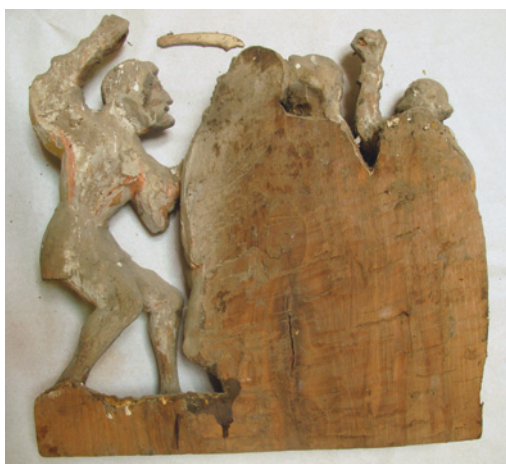
Fig. 7 - Le revers du relief du Baiser de Judas

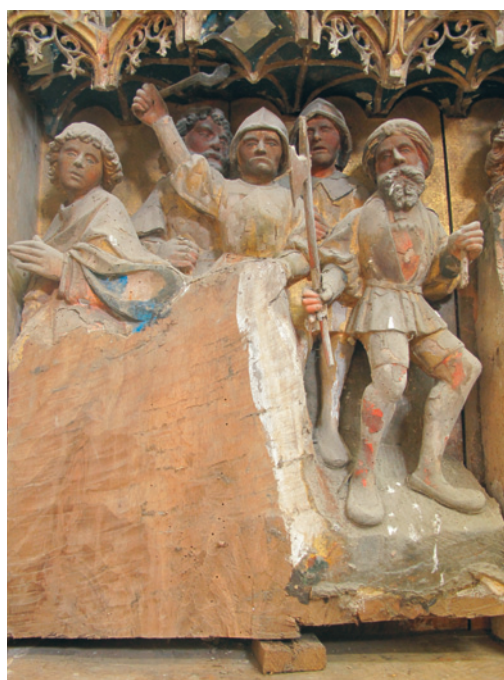
Fig. 8 - Le relief du second plan du Baiser de Judas rehaussé par une cale

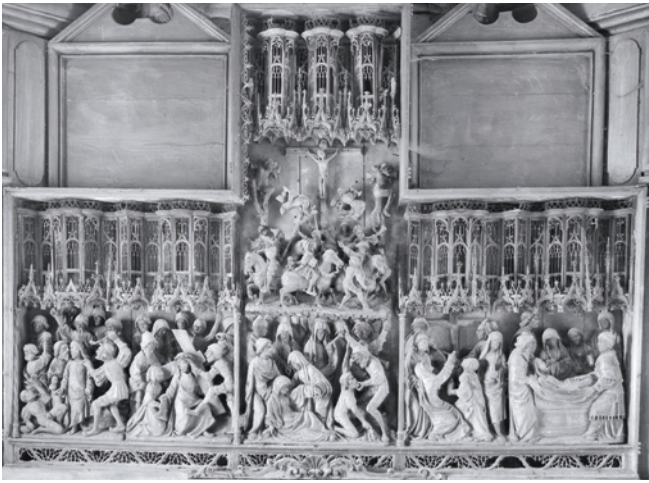
Fig. 9 - Le retable au début du XX^e siècle

Le retable est presque complet, exception faite des volets, disparus, du Christ de la Crucifixion, remplacé par une mauvaise copie déjà visible sur une photographie du début du XX^e siècle (fig. 9), et de trois des cinq figurines en terre crue qui surmontent les dais du registre supérieur. Le chanoine Marsaux note à la fin du XIX^e siècle : « (...) au-dessus de la croix de Dismas le mauvais larron, on

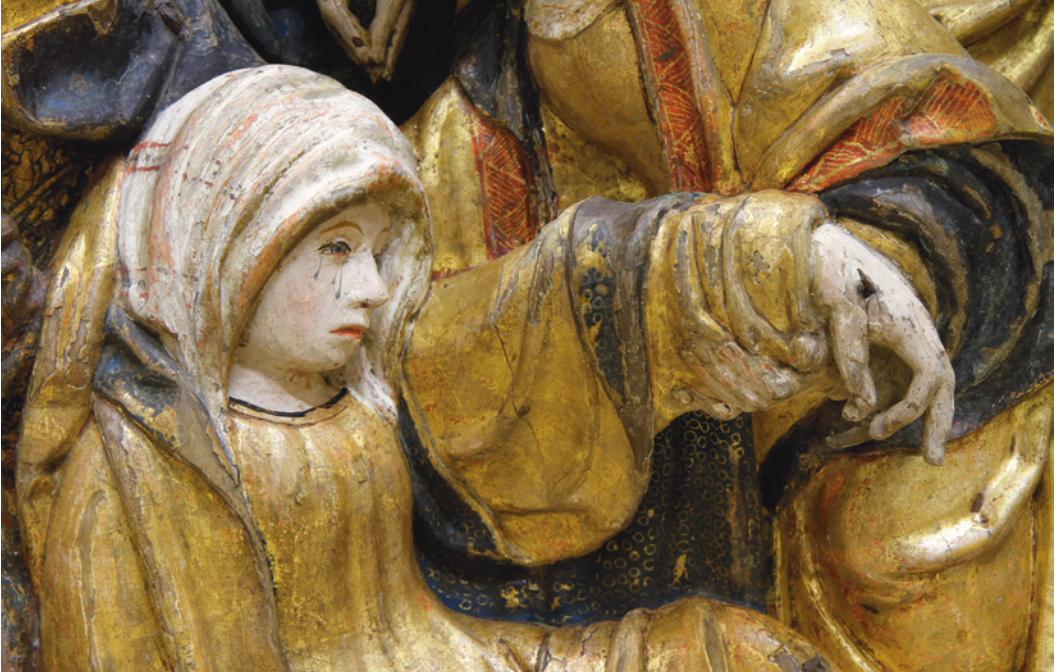
notamment des décors *a sgraffito* (fig. 11 et 12) - la couche colorée appliquée sur une feuille d'or ou d'argent est grattée pour faire apparaître le métal - des brocarts appliqués (fig. 13 et 14) - des motifs en relief moulés et appliqués imitent les textiles - ou encore de nombreux glacis rouges ou verts peints sur l'or (fig. 15). La couleur permet au peintre de caractériser les personnages : les trognes rougeâtres ou violacées parfois couvertes de pustules des «mauvais» contrastent avec les carnations rose

Fig. 11 - Détail de la Pâmoison de la Vierge avec un décor a sgraffito sur le manteau bleu de la Vierge et sur les orfrois rouges de celui de la sainte Femmee

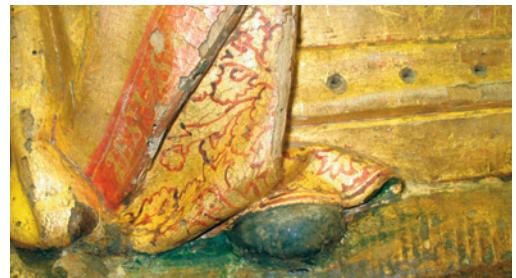
Fig. 15 - Détail d'un motif a sgraffito et d'un glacis rouge sur fond d'or sur le manteau de Joseph d'Arimathe

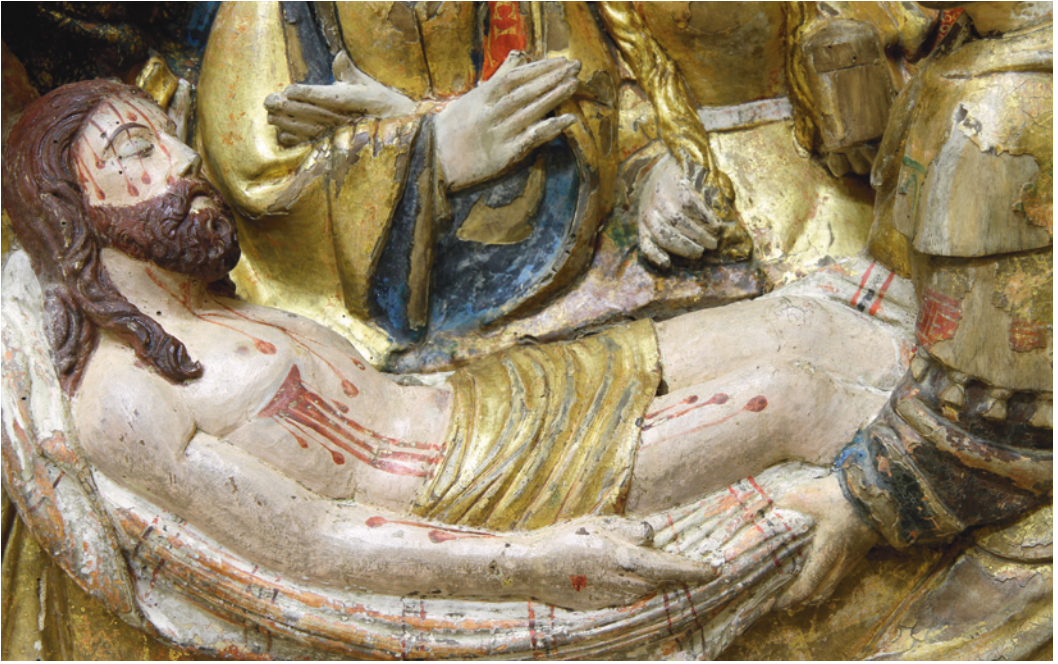
Fig. 16 - Détail du Christ de la Mise au Tombeau

pâle des « bons ». La pupille des yeux bleus ou marrons est minutieusement peinte en noir. Autre morceau de bravoure, la robe d'aspect soyeux de l'un des chevaux de la Crucifixion avec sa bichromie grise jouant sur un motif tacheté (fig. 16 à 21).

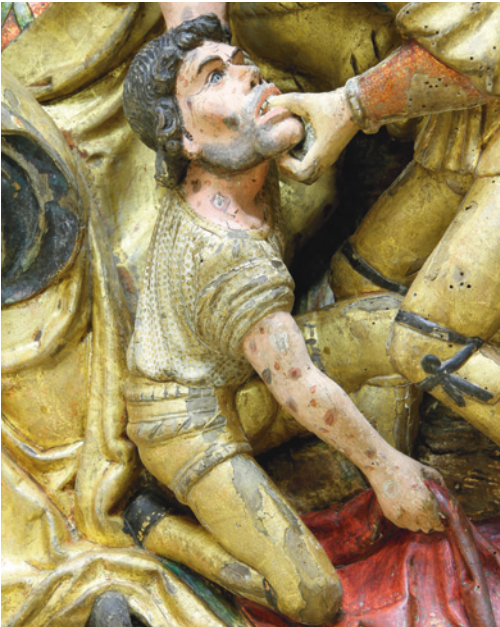
Fig. 17 - Détail d'un des soldats se disputant le manteau du Christ, le visage constellé de pustules rouges

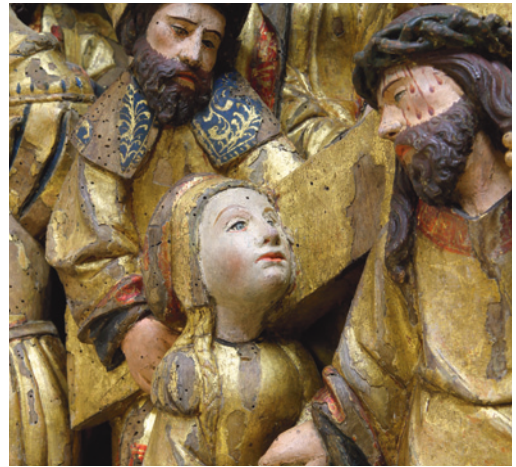
Fig. 18 - Détail du visage de sainte Véronique

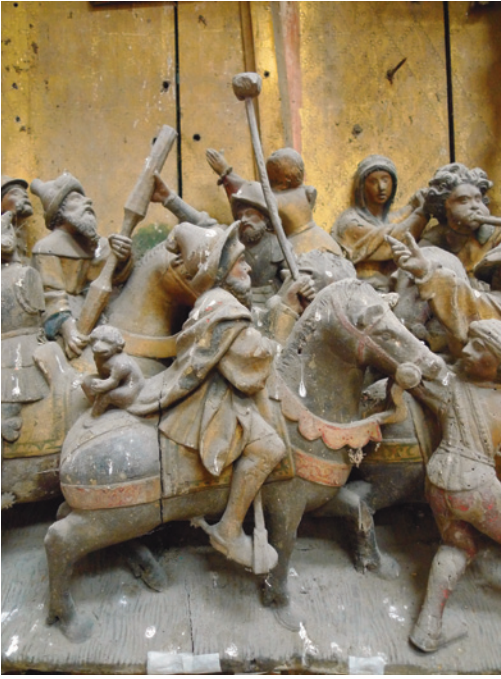
Fig. 19 - Scène de la Crucifixion avant restauration

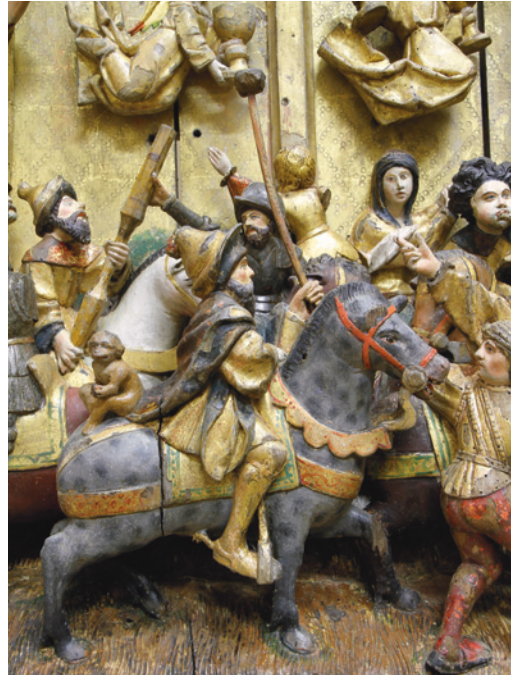
Fig. 20 - Scène de la Crucifixion après restauration avec le cheval à la robe tachetée

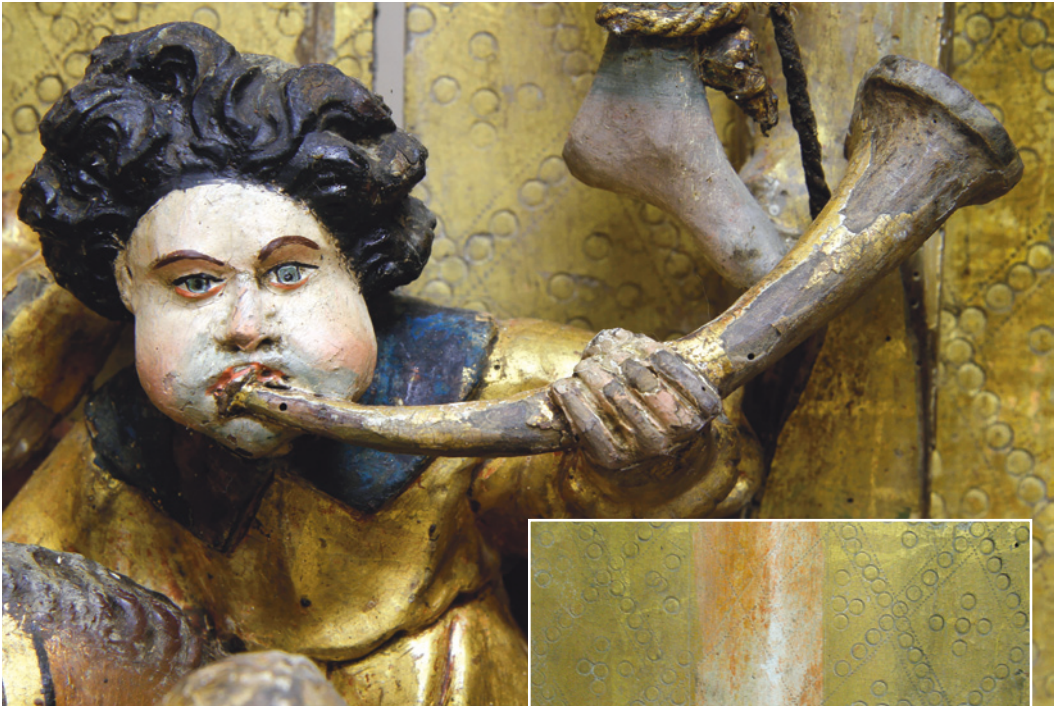
Fig. 21 - Détail du sonneur de trompe de la Crucifixion

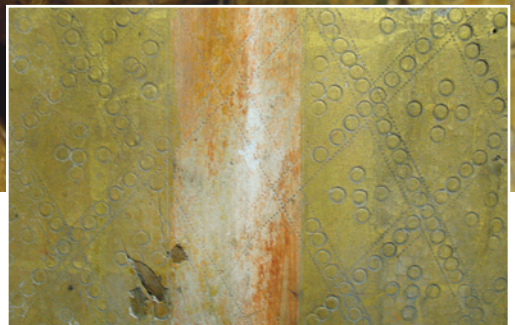
Le fond de la caisse est doré à l'eau avec un décor losangé composé de l'entrecroisement de deux lignes parallèles décorées de poinçons. Ces losanges réalisés à l'aide d'une roulette contiennent des motifs de cercles

Fig. 22 - Décor losangé du fond de la caisse

poinçonnés à la main et disposés en forme de croix (fig. 22).

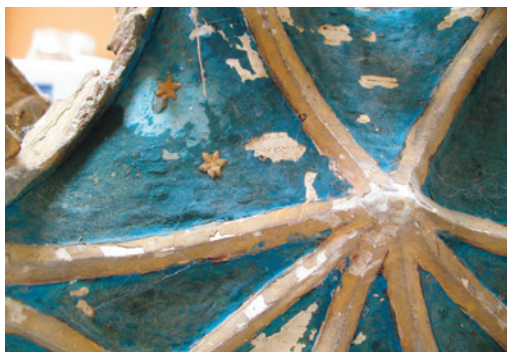
Fig. 23 - Détail de la voûte d'un dais avec les étoiles rapportées

Les dais sont dorés, à l'exception de la voûte peinte en bleu et rehaussée de petites étoiles dorées découpées dans un matériau souple (du

parcassin ?) (fig. 23). D'autres décors étaient rapportés sur le col du manteau de saint Jean et sur le tombeau, dont il ne reste que les trous de fixation⁹.

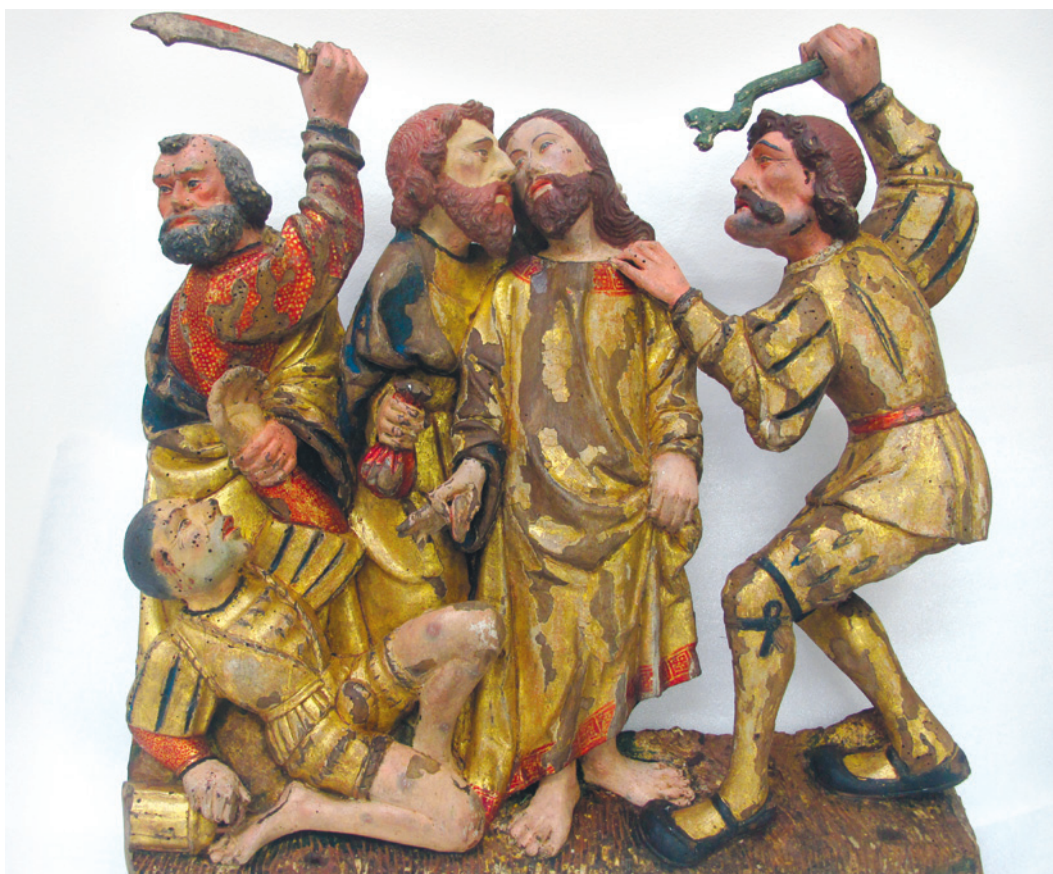
Fig. 24 - Le Baiser de Judas après nettoyage

Après un refixage, la polychromie a été entièrement nettoyée. Les zones lacunaires où apparaissait la préparation blanche ont été retouchées à la peinture dans un ton en dessous de l'original afin de rendre toute sa lisibilité à l'œuvre tout en garantissant la réversibilité de la restauration. Les lacunes laissant voir le bois nu, assombri au fil du temps, ont été traitées avec un glacis éclaircissant (fig. 24 et 25). Parallèlement,

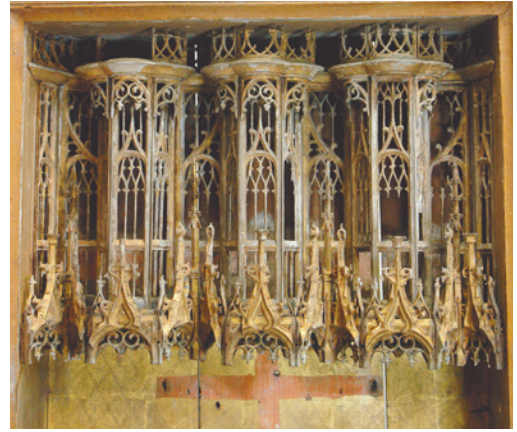
Fig. 26 - Dais du registre supérieur après restauration

les reliefs et les dais du registre supérieur désolidarisés ont été remontés au moyen de chevilles en hêtre fichées autant que possible dans les trous existants (fig. 26). Les nombreux éléments cassés comme l'épée de saint Pierre ont été recollés, souvent grâce au témoignage des photographies anciennes.

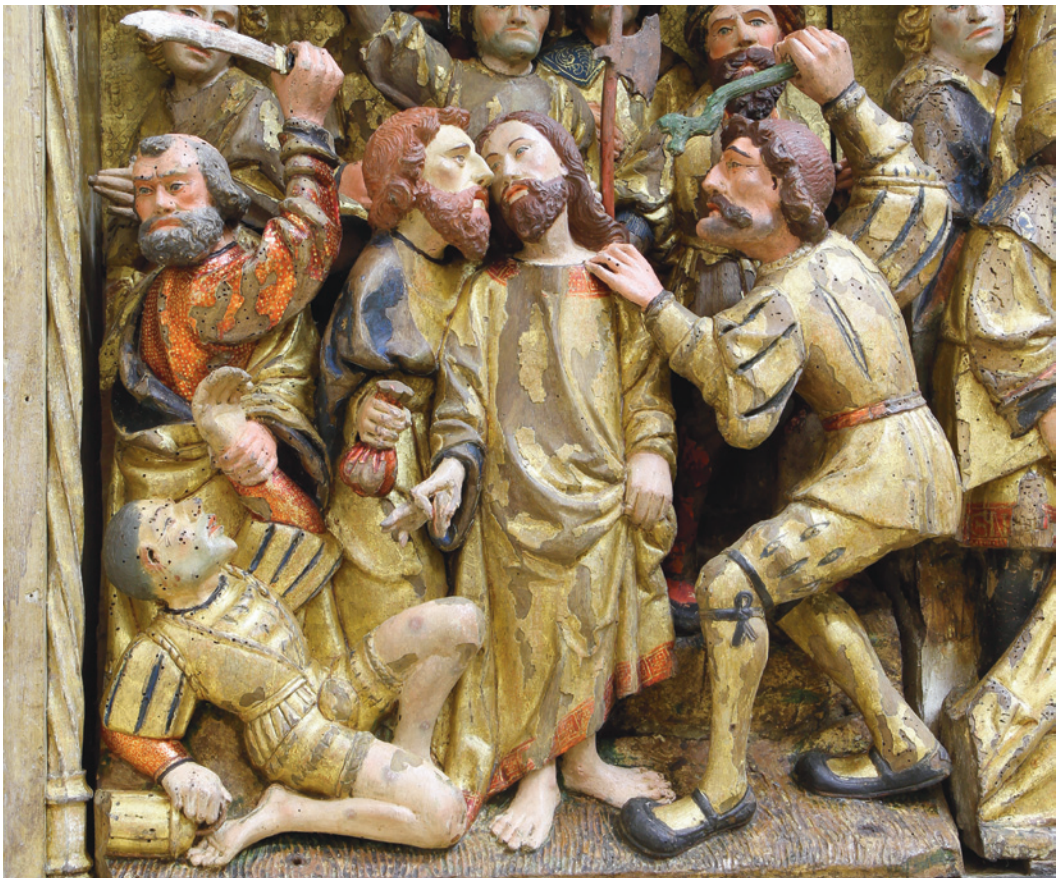
Fig. 25 - Le Baiser de Judas après restauration

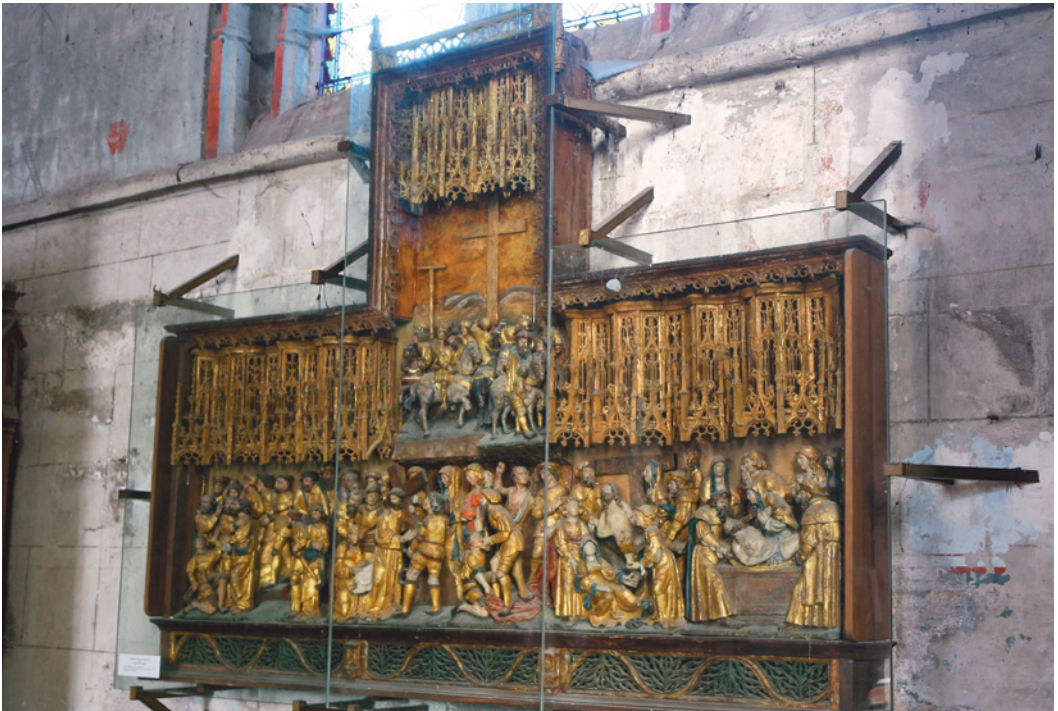
Fig. 27 - Le retable de Sérifontaine

Des historiens de l'art¹² rapprochent le retable du Vaumain de celui de Sérifontaine, commune voisine (fig. 27). Certes, il existe une parenté générale entre eux : même forme de la caisse au fond doré orné du même motif losangé, même frise ajourée sur les montants du registre supérieur et au niveau du soubassement. La forme des dais est similaire, comme l'organisation des scènes étagées sur deux plans. Enfin, les mêmes modèles formels

et iconographiques se retrouvent. Toutefois, la différence du style des deux retables interdit de les attribuer à la production du même atelier. Le traitement des personnages, notamment, est tout à fait différent : au Vaumain, les visages présentent une plus grande variété d'expressions ; à Sérifontaine, les mains sont disproportionnées par rapport à l'échelle des corps. Enfin, la polychromie du Vaumain semble beaucoup plus raffinée et complexe. L'hypothèse selon laquelle ces retables constitueraient des exemples de la production des retables beauvaisiens est en tous cas intéressante, et leur différence de style suggère une certaine variété de création. L'analyse des costumes permet de dater le retable du Vaumain de la première moitié du XVI^e siècle, peut-être autour de 1520-1530¹³. Par comparaison, quelques italianismes discrets affleurent bien plus tard dans le décor et les vêtements des personnages du retable de Labosse¹⁴, l'un des seuls exemples conservés qui soit daté (1565).

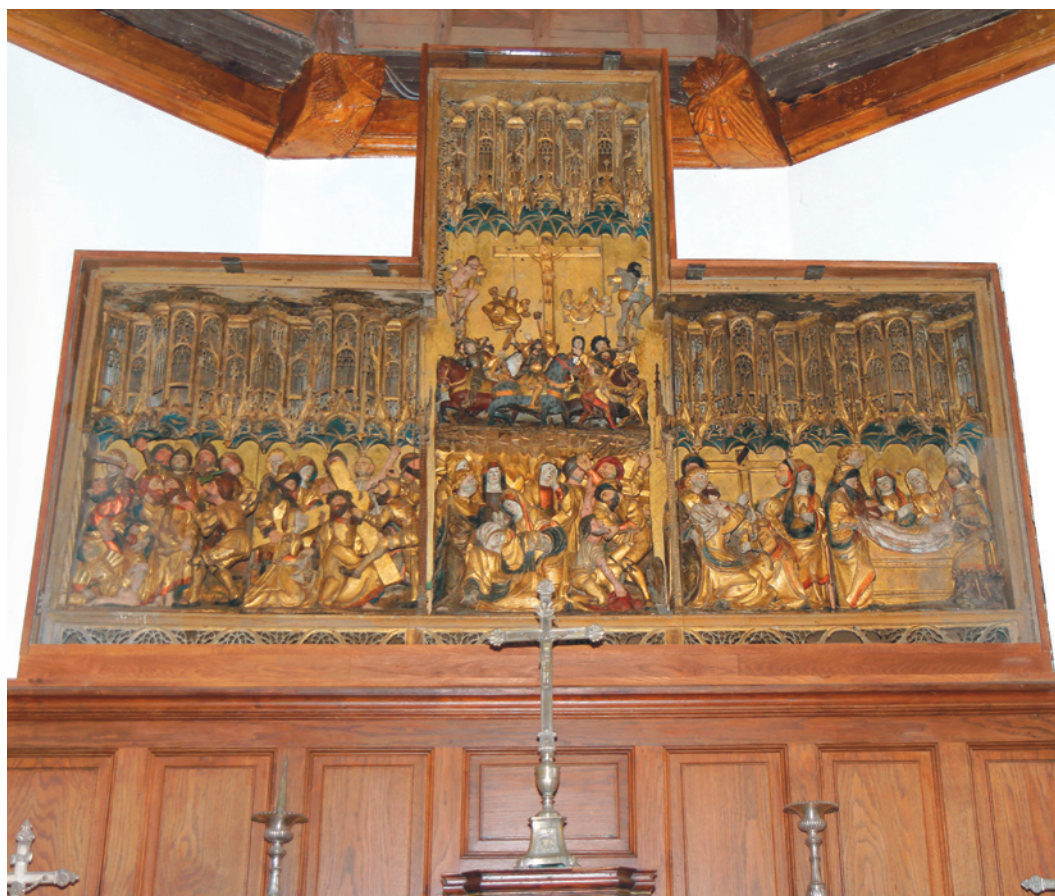
Fig. 28 - Le retable reposé et sécurisé au moyen d'une vitrine dans l'église du Vaumain

Après dix mois de restauration enthousiasmants, le retable a été reposé en avril 2011. Sécurisé grâce à une vitrine ventilée conçue sur mesure, il magnifie l'église, elle-même restaurée pour l'occasion (fig. 28).
